# **MONITORING POPULACIJ IZBRANIH CILJNIH VRST NETOPIRJEV V LETIH 2021–2023**

Prvo delno poročilo

**Izvajalec:**

**Naročnik:**

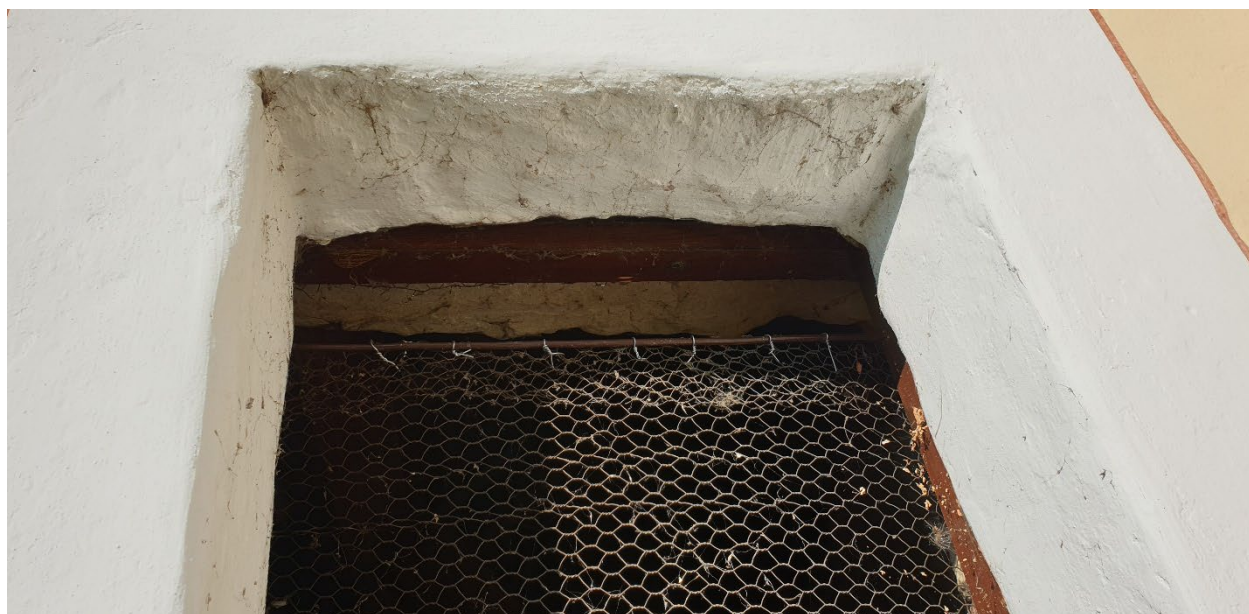
Glede na informacije g. Dušana Klenovška so 24. septembra 2021 delavci Kozjanskega parka mrežo na preletnicah netopirjev na cerkvi sv. Filipa in Jakoba v Selu odvihali (slika 7) v skladu s smernicami. Stanje kotišča je tako že izboljšano, stanje pa bomo spremljali v prihodnje.

Slika 7: Odvihan vrhnji del mreže na oknu na podstrehi sv. Filip in Jakob v Selah (foto: Toni Preskar).

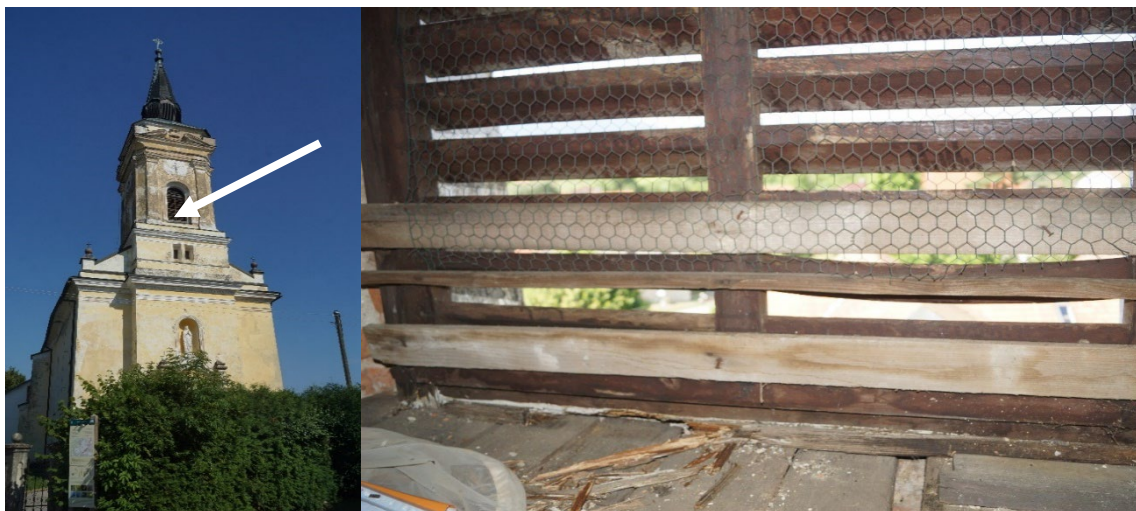
Slika 8: Mesto in fotografija špranje na zamreženi polkni na prednjem delu cerkve v Kapelah, ki se mora med in po obnovi ohraniti.

**U2)** Stavbe naj se dodatno ne osvetljuje, za obstoječo osvetlitvi pa priporočamo, da ni usmerjena v morebitne preletne odprtine.

**U3)** Podstrehe in zvonika naj se ne prenavlja med 1. aprilom in 1. oktobrom.

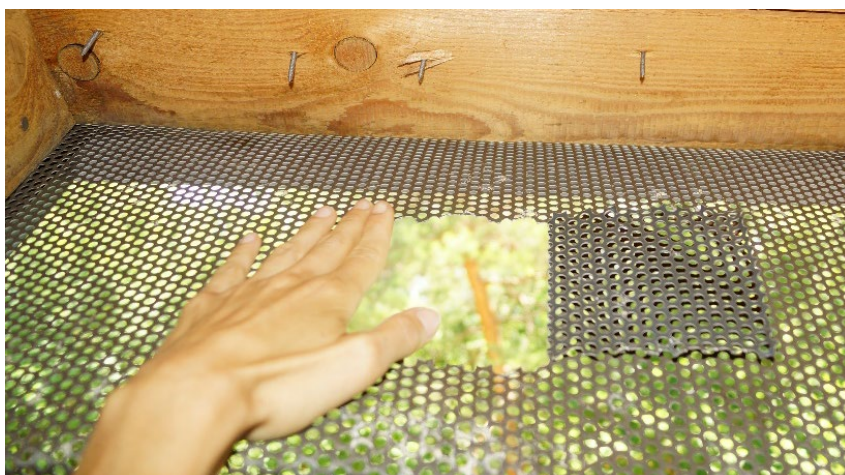
Preverili smo še stanje preletnih odprtin (Presetnik in sod. <sup>m</sup>2016), ki očitno omogočajo vstop vsaj posameznim malim podkovnjakov. Najbolj očitna možna preletnica je eni izmed mrež na podstrehi v kateri je izrezana luknja dimenzij 10×10 cm (slika 9). Na stiku zid-streha pa obstaja še ena odprtina širine do 7 cm. Za lažje prelete netopirjev menimo da bi bilo preletno odprtino izrezano iz mreže potrebno razširiti na vsaj 25 cm, medtem ko višina ostaja enaka. Zagotovo pa sedanji način zaprta odprtin predstavljajo problem za lesne sove, saj ne omogočajo vstop živali, ki je gneznila na podstrehi pred obnovo leta 2012.

Slika 9: Izrezana preletna odprtina na zamreženem zračniku podstrehe cerkve sv. Neže na Brinjevi gori (foto: Aja Zamolo).

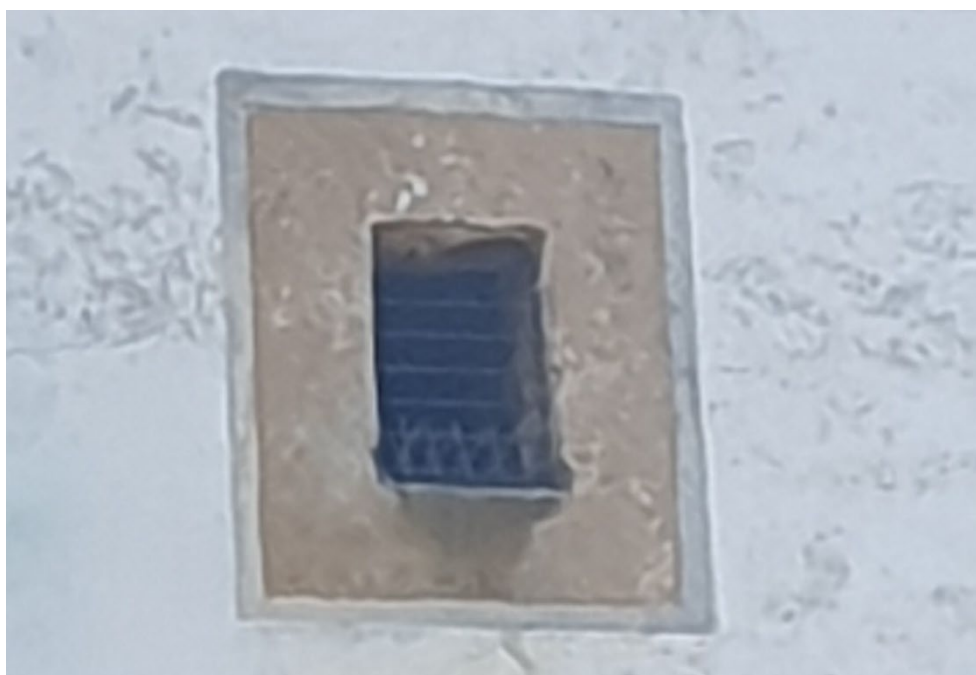
27. oktobra smo od g. Dušana Klenovška (Kozjanski park) izvedeli da je bil 14. septembra 2021 izveden ukrep U1 (slika 10). Stanje bomo podrobneje spremljali tudi v prihodnje.

Slika 10: Nameščene žice za preprečevanje vstopa golobov, na preletnice netopirjev v cerkvi Device Marije na Pesku, Slake (foto: Toni Preskar).

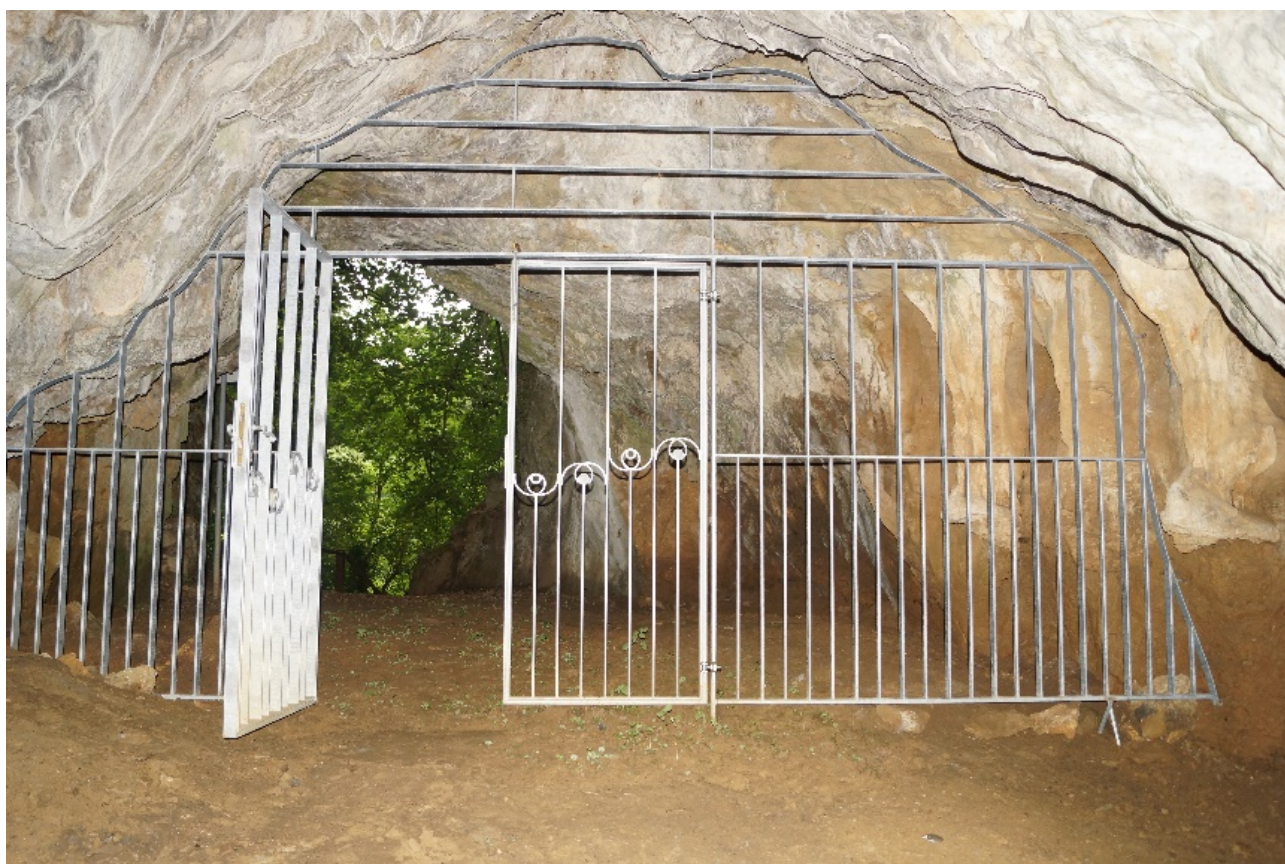
Menjavo rešetk lahko označimo za nov primer dobre prakse izboljšanja stanja jamskih zatočišč (npr. jama Pekel pri Šempetru), ki bi bil koristen še v kakšnem jamskem zatočišču (npr. Turjeva jama).

Slika 11: Nove rešetke na vhodu Ajdovske jame pri Nemški vasi (Natura 2000), ki so nadomestile stare bolj neprimerne rešetke za prelete netopirjev, ki imajo v jami zatočišče (foto: Aja Zamolo).
